Umfelddatenerfassung in Streckenbeeinflussungsanlagen Testfeld "Eching Ost" des Bundes

**Abschlussbericht 11. Testphase
November 2014 bis Oktober 2015**

Erstellt von
Technische Universität München
Lehrstuhl für Verkehrstechnik
Univ.-Prof. Dr.-Ing. Fritz Busch

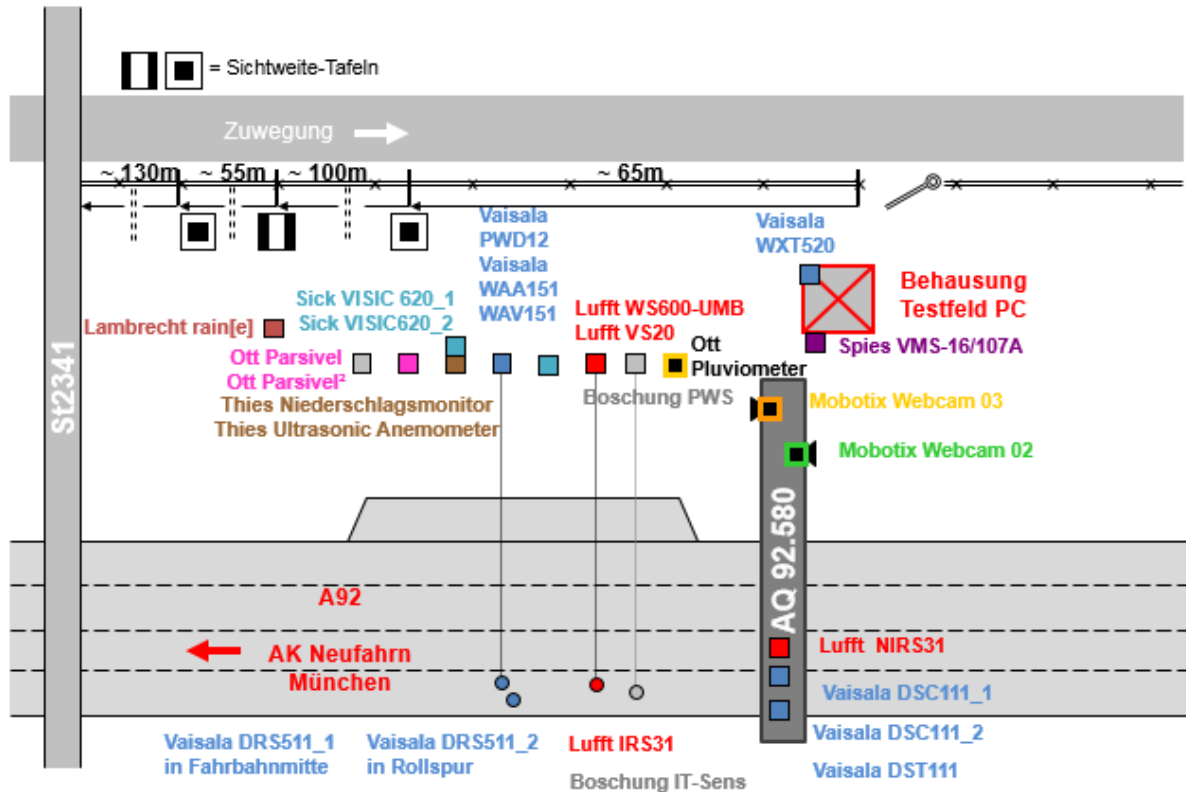
Die folgende Abbildung stellt eine Schemaübersicht des Testfeldes für Umfelddatenerfassung „Eching Ost“ dar.

Bild nicht maßstabsgetreu.

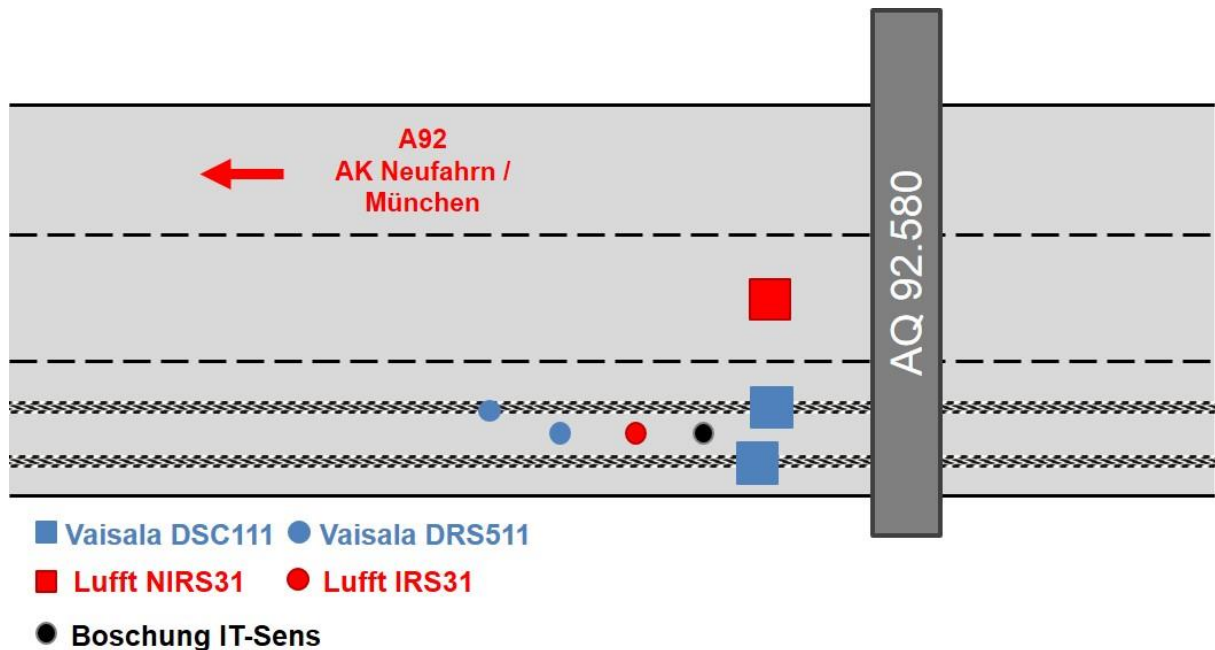
Die genaue Position der Messflächen der Sensoren zur Bestimmung der Fahrbahntemperatur, des Fahrbahnzustands sowie der Wasserfilmdicke sind in der nachfolgenden Abbildung dargestellt.

Abbildung 3: Schemaübersicht der Messflächen für Fahrbahngrößen im Testfeld

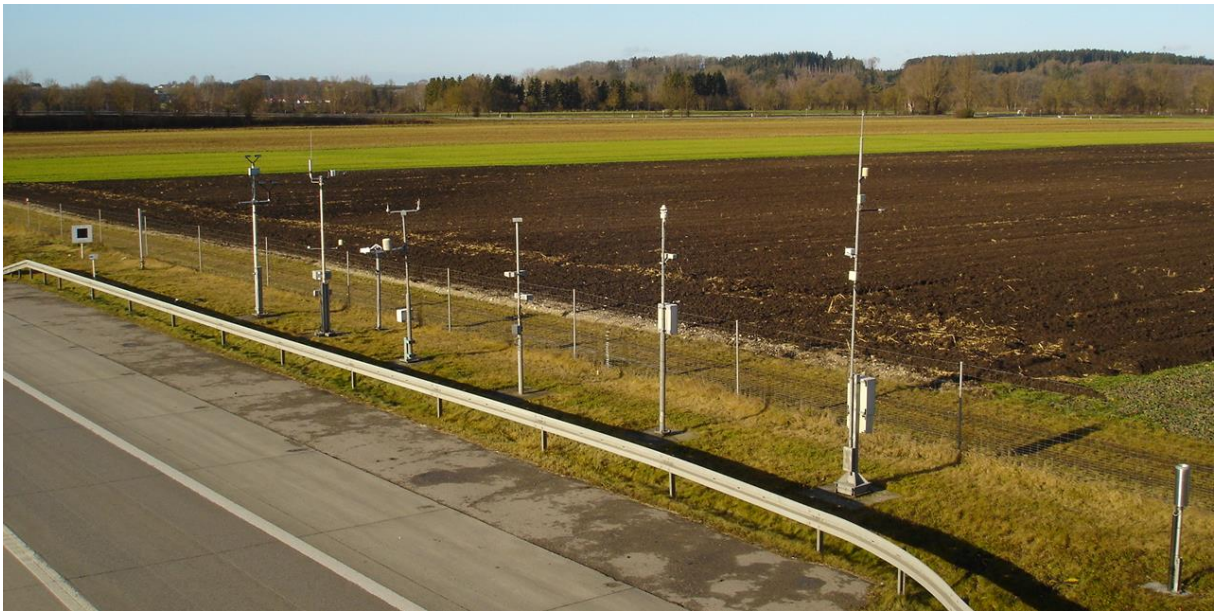
Abbildung 4 zeigt einen Blick von der Schilderbrücke des AQ auf das Testfeld, weitere Fotos sind Anhang A 1 zu entnehmen.

Abbildung 4: Testfeld (Ansicht von AQ, 08.12.2011)

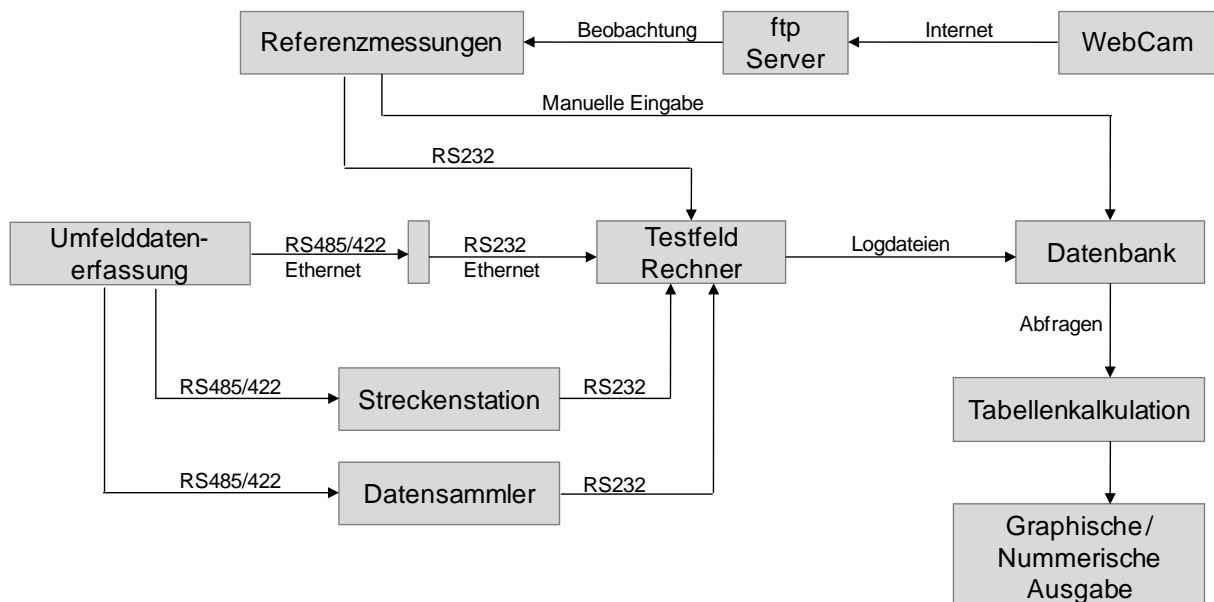
Der Datenaustausch erfolgt mit Terminal-Programmen oder spezieller Erfassungsssoftware der Hersteller. Die Daten werden in ASCII-Textdateien (*.txt, *.dat, *.log, *.csv, o. ä.) geschrieben und wöchentlich von den Testfeldrechnern kopiert und am Lehrstuhl für Verkehrstechnik der TU München gespeichert. Hier erfolgt der Import der Daten in eine Datenbank. Der Datensatz ist dabei eindeutig zeilenweise über Datum und Uhrzeit (z. B. 2009-08-21 16:00) und genau spaltenweise über die jeweilige Messgröße (z. B. HerstellerXY_SW) zugeordnet. Für jedes zu überprüfende System wurde eine separate Datenbank angelegt, so dass die gemessene Größe (z. B. Sichtweite [m] am 21.08.2012 um 16:00 Uhr) eindeutig einem Sensor zugeordnet werden kann.

Abbildung 6: Umfelddaten im Testfeld: von der Erfassung zur Auswertung

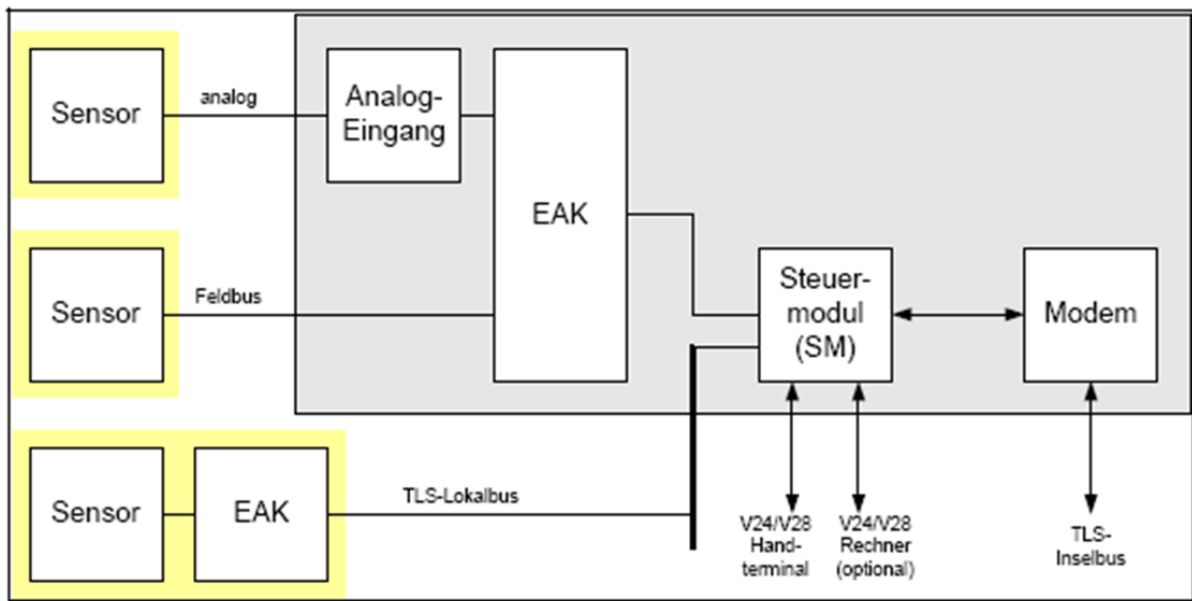
Seit Januar 2013 erfolgt die Umstellung aller im Testfeld „Eching Ost“ integrierten Sensoren auf eine TLS-konforme Schnittstelle. Die Sensoren können dabei über drei Schnittstellen an die TLS-Streckenstation angeschlossen werden. Der AK 3.2.1 empfiehlt die Sensoren über den Feldbus anzuschließen. Die Umstellung der Schnittstelle wird vom Arbeitskreis unterstützt und durch die Firma Siemens AG betreut. Die Hersteller haben vorab die Möglichkeit die Schnittstelle im Labor zu testen.

Abbildung aus TLS, 2002 mit Ergänzung der Schnittstellen (FGSV, AK 3.2.1, 2011)

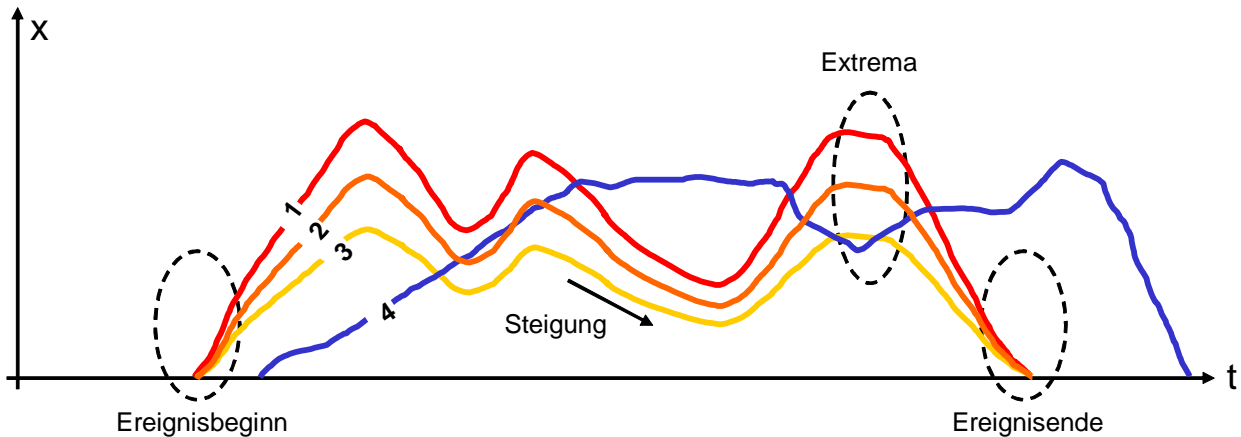
- Ansprechverhalten der Sensoren,
- Trends (Anstieg und Abfall der Werte) sowie
- absolute Werte (Maximalwerte, längere Zeit gehaltene Werte).

Abbildung 8: Abstrakte Darstellung von Ganglinien mit wesentlichen Merkmalen

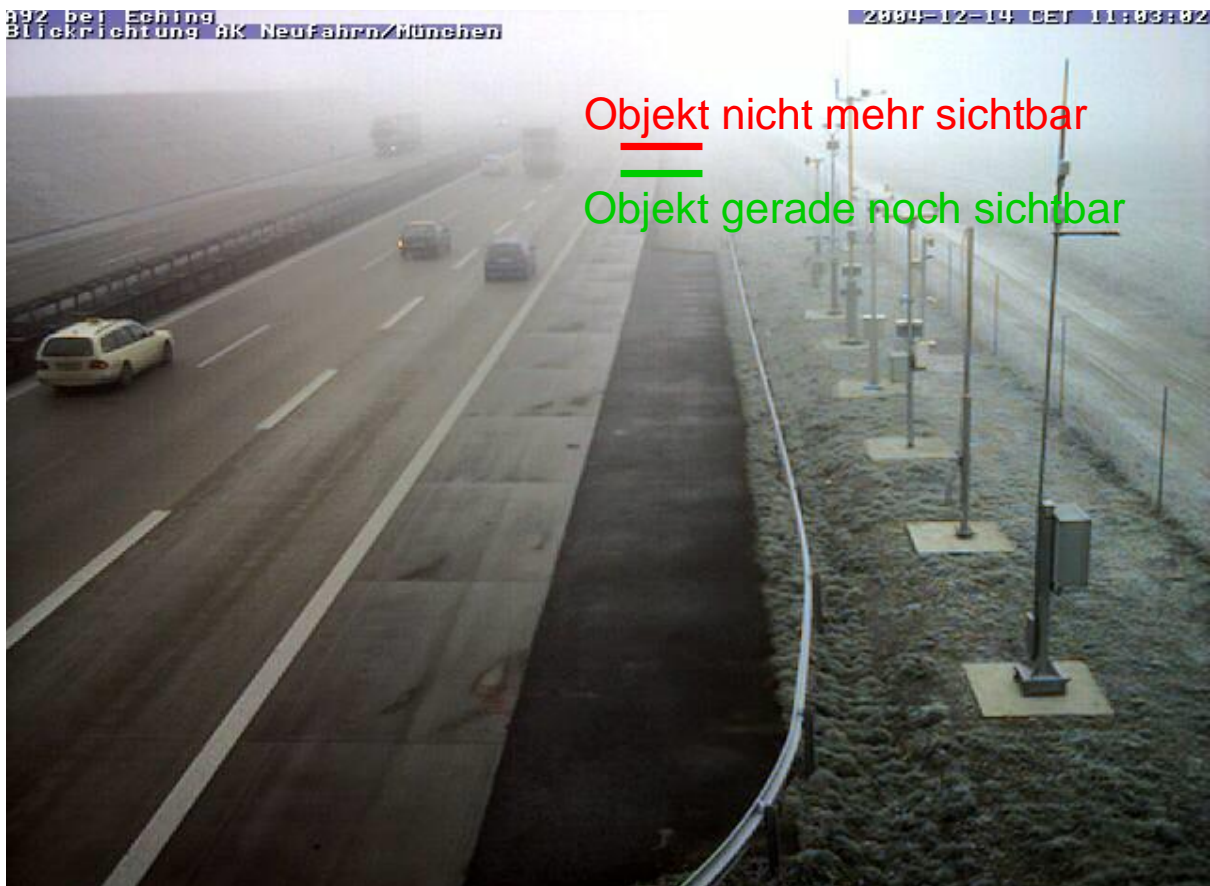
Abbildung 11: Beispiel zur Sichtweitenermittlung mittels Videobeobachtung

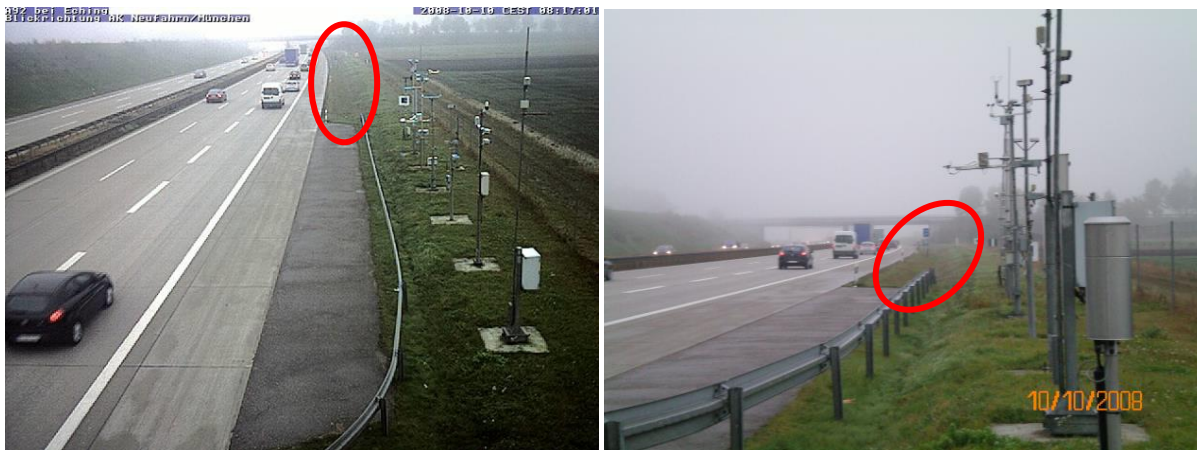
In den Morgenstunden kann bei dem Vorhandensein von Nebel eine Übersteuerung der Bilder durch Blendung der Webcam auftreten. Die Einschätzung der Sichtweite erfolgt ungefähr entlang des rechten Rands des Seitenstreifens. In Abbildung 12 sind Webcam Bildern jeweils die zeitgleich vor Ort im Testfeld aufgenommenen Fotos gegenübergestellt. Der zur Beurteilung der Sensoren herangezogene Sichtweitenbereich ist rot markiert. Es zeigt sich, dass für den Fall der Übersteuerung auf Basis der Webcam Bilder dennoch eine realistische Abschätzung der Sichtweite möglich ist.

Abbildung 12: Abgleich Webcambild vs. vor Ort aufgenommenes Foto

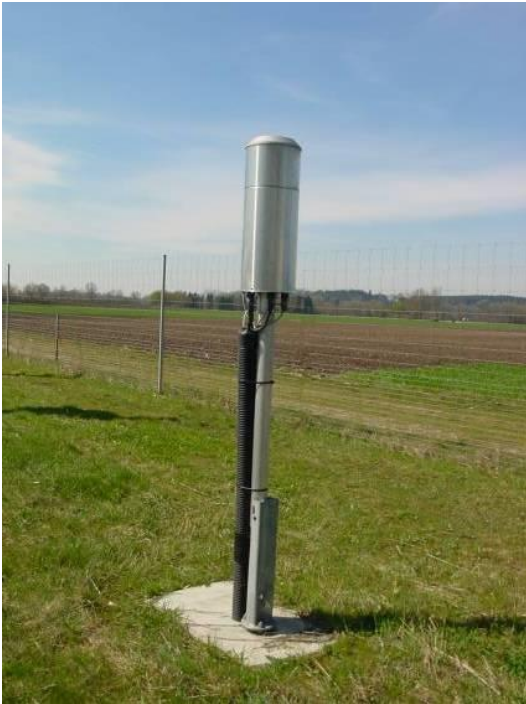
Die Niederschlagsintensität wird durch Auffangen des Niederschlags auf einer definierten Fläche (200 cm²) durch Wägung der Niederschlagsmenge pro Zeiteinheit bestimmt. Der Ott Pluviometer entspricht im Wesentlichen der Bauform nach "Hellmann" (WMO³ Standard).

Abbildung 13: Ott Pluviometer

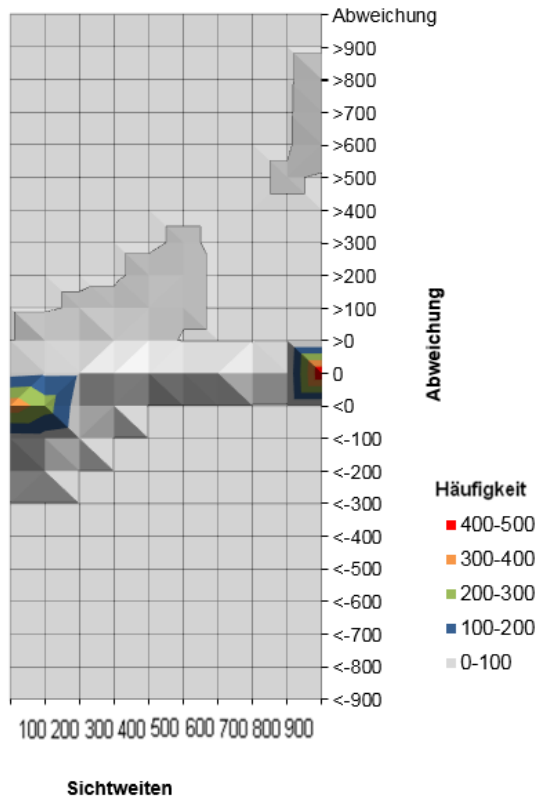
Abweichungen vom menschlichen Sichtweitenkorridor Sensor Boschung PWS

Abbildung 14: Histogramm der Abweichung: SW-Korridor – Boschung PWS

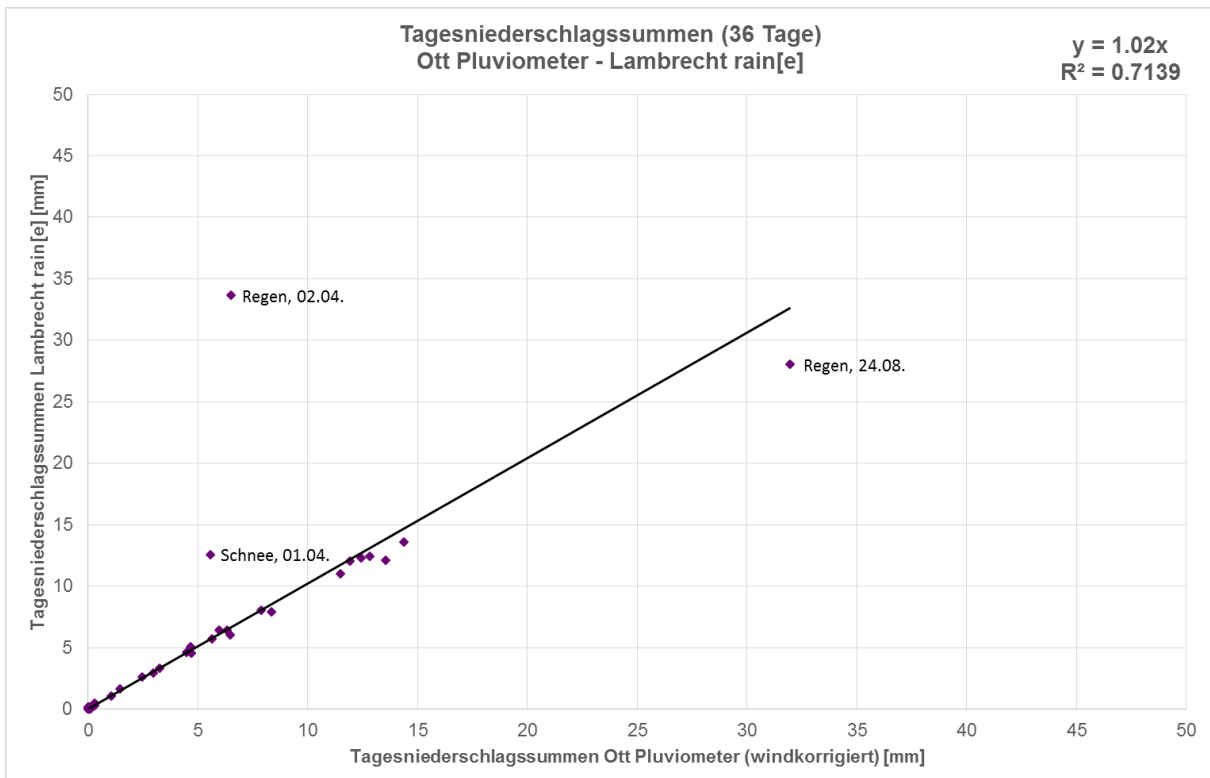
Die nachfolgende Abbildung zeigt eine Gegenüberstellung aller Tagessummen der 36 Niederschlagsereignisse während der 11. Testphase, zu denen Messwerte des Sensors zur Verfügung standen. Die Messwerte der Referenz Ott Pluviometer wurden windkorrigiert.

Abbildung 23: Tagesniederschlagssummen während der 11. Testphase (Lambrecht rain[e] – Ott Pluviometer)

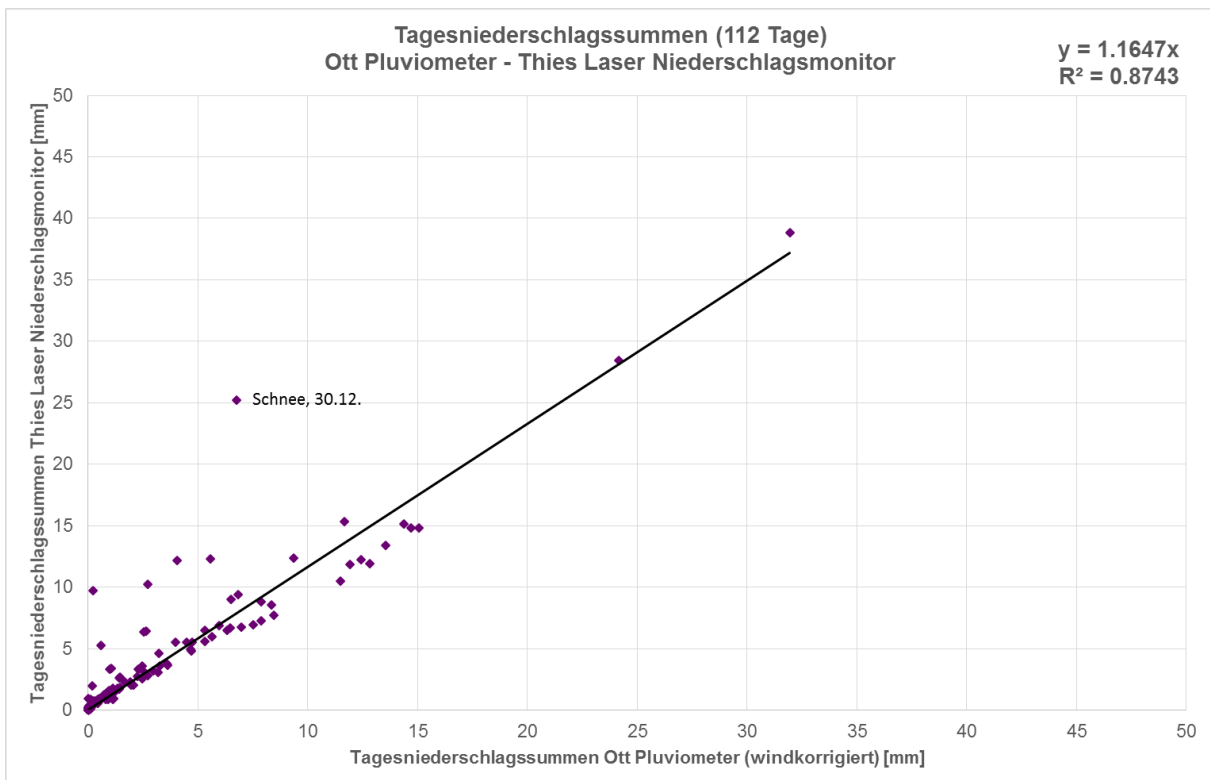
Die nachfolgende Abbildung zeigt eine Gegenüberstellung aller Tagessummen der 112 Niederschlagsereignisse während der 11. Testphase. Die Messwerte der Referenz Ott Pluviometer wurden windkorrigiert.

Abbildung 26: Tagesniederschlagssummen während der 11. Testphase (Thies Laser Niederschlagsmonitor – Ott Pluviometer)

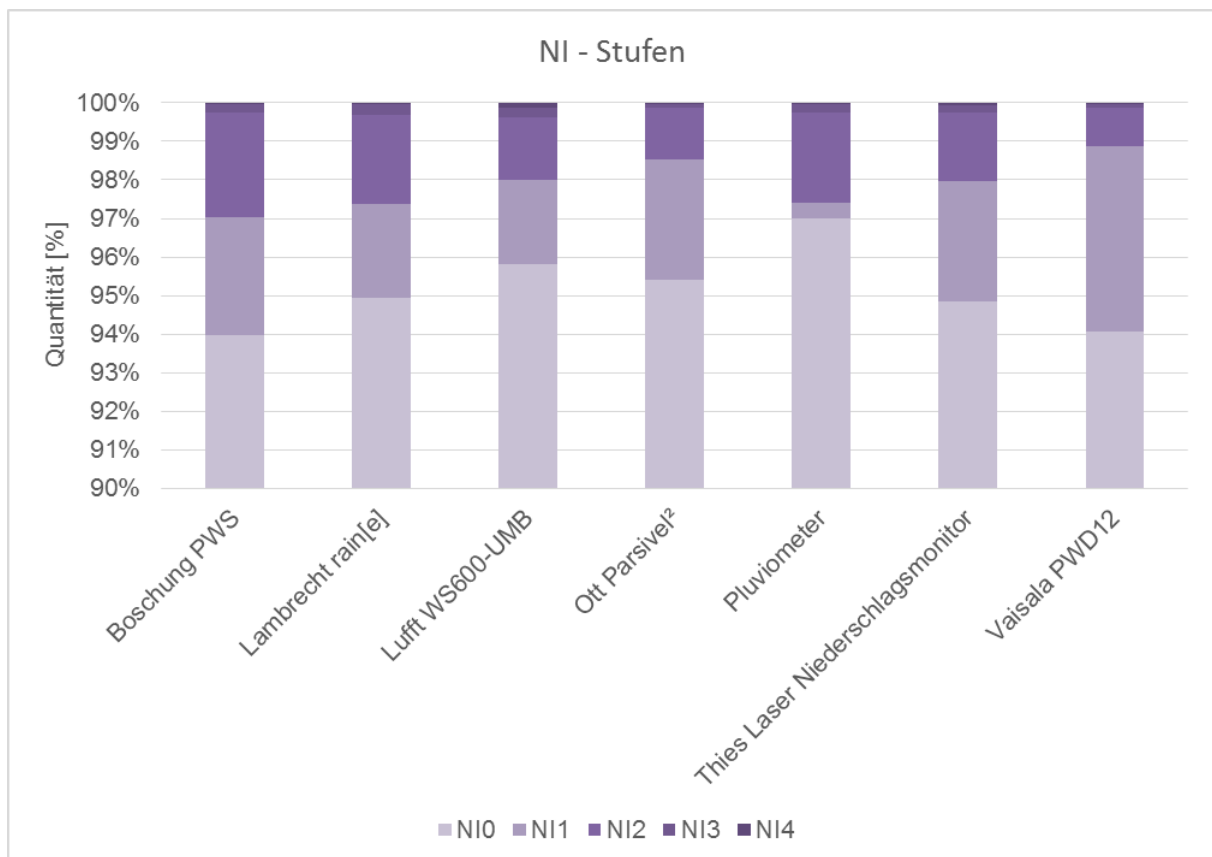
Abbildung 29: Häufigkeit Niederschlagsintensitätsstufen nach FGSV 2010

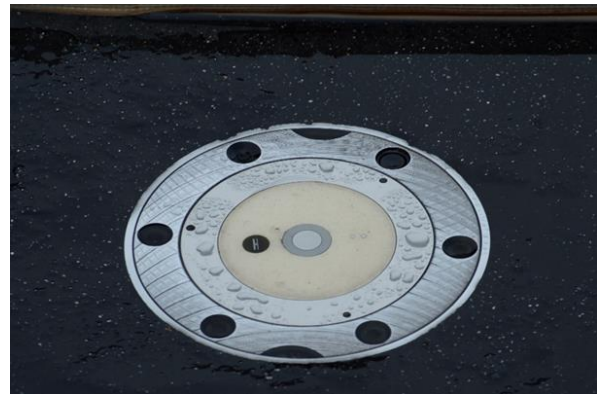
Abbildung 32: mit Wasser benetzter Sensor im dritten Test.

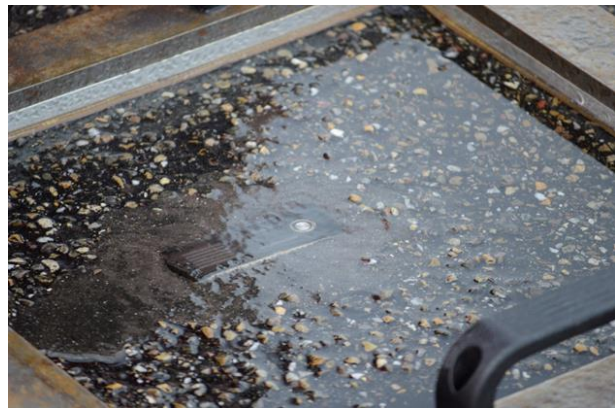
Abbildung 36: Wasserauftrag für 2. Test beginnend um 11:09 Uhr

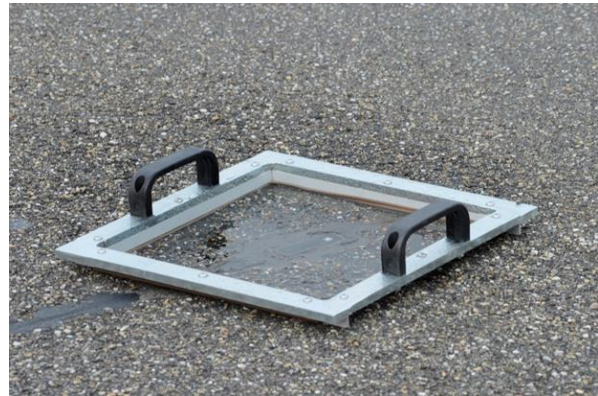
Abbildung 38: Benetzter Sensor im ersten Test

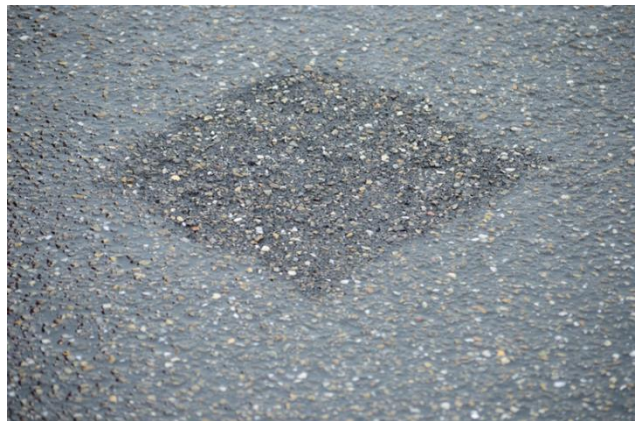
Abbildung 40: Wasserauftrag im Messfeld des DSC111

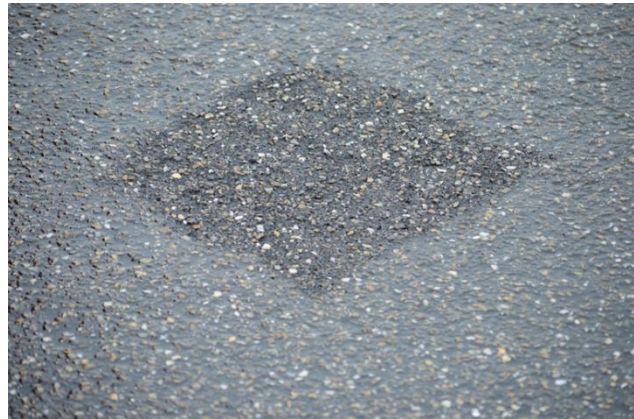
Abbildung 42: Wasserauftrag im Messfeld des DSC111

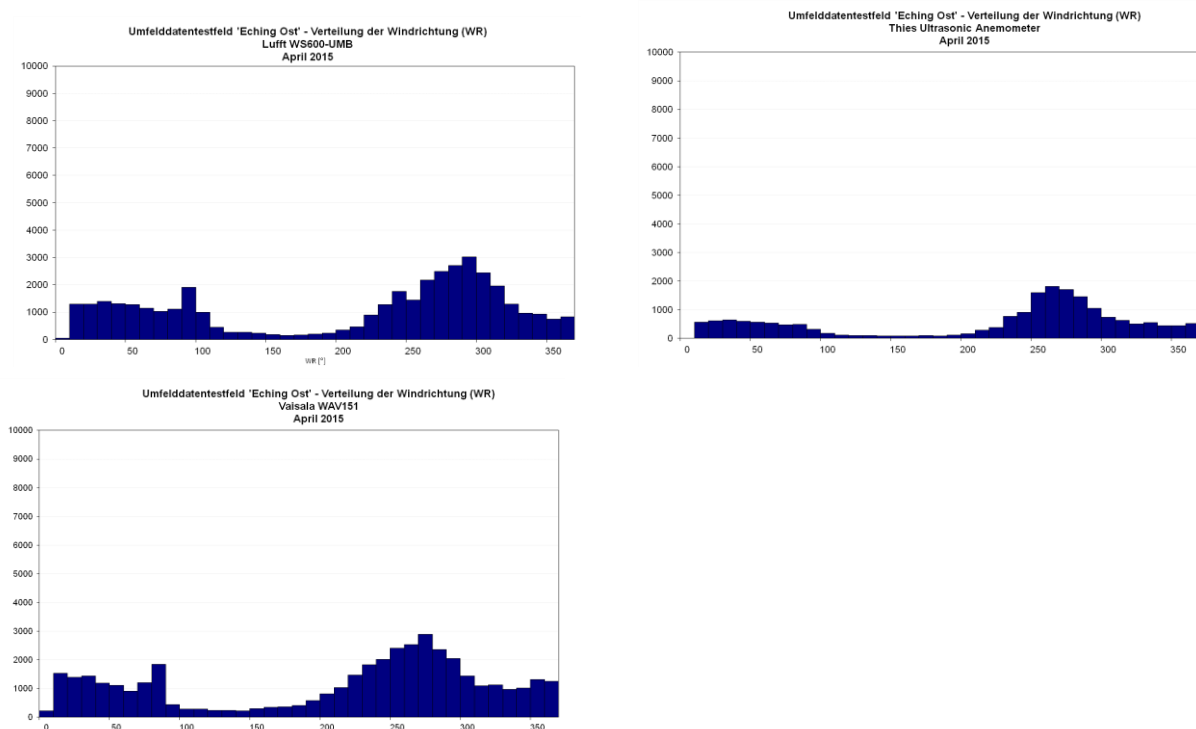
Abbildung 69: WR: Häufigkeitsverteilungen der Sensoren im Testfeld (April 2015)

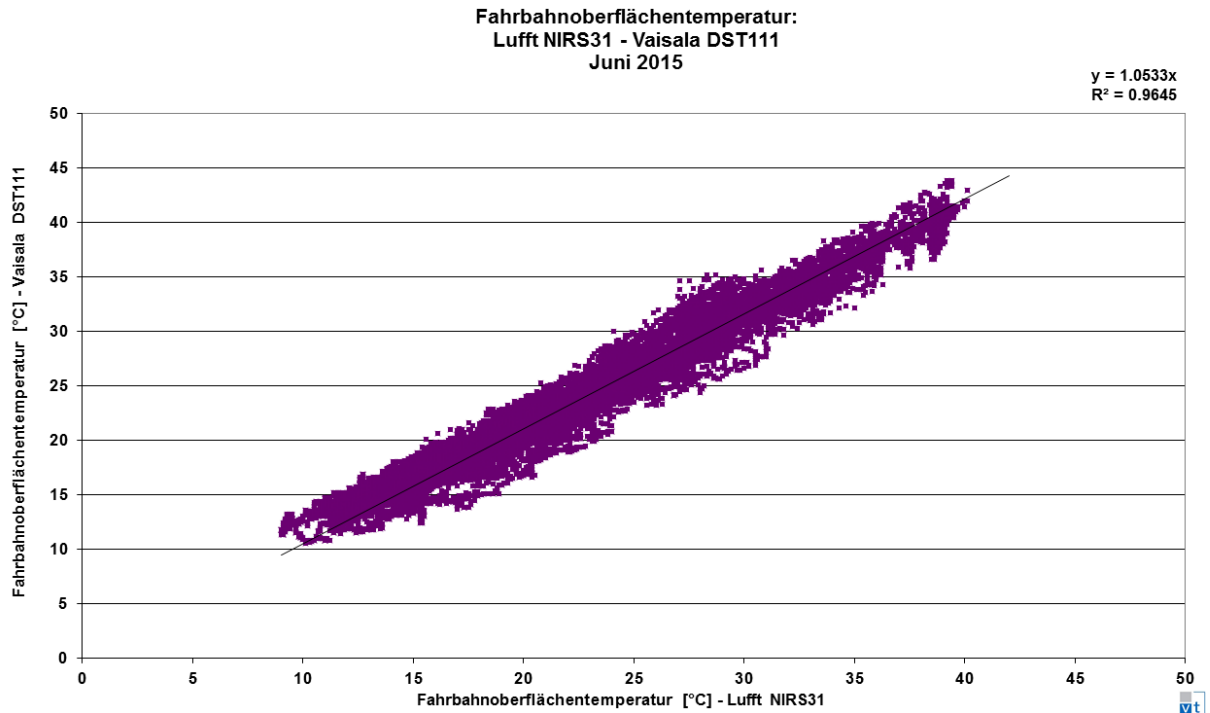
Abbildung 76: FBT: exemplarische Korrelation der Messwerte im Juni 2015 (berührungslose Sensoren)

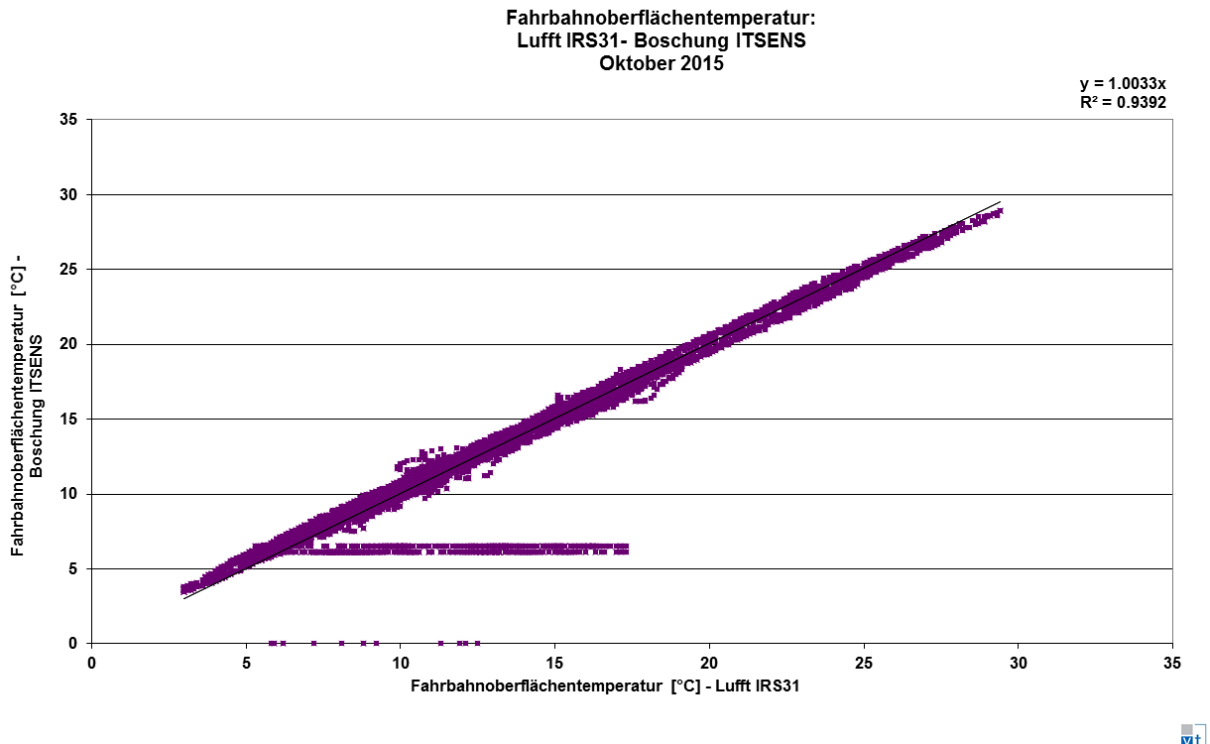
Abbildung 77: FBT: exemplarische Korrelation der Messwerte im Oktober 2015 (Bodensonden)
